ワンポイント アドバイス (NO.7)

船積危険品研究委員会事故事例資料 (No. 7)

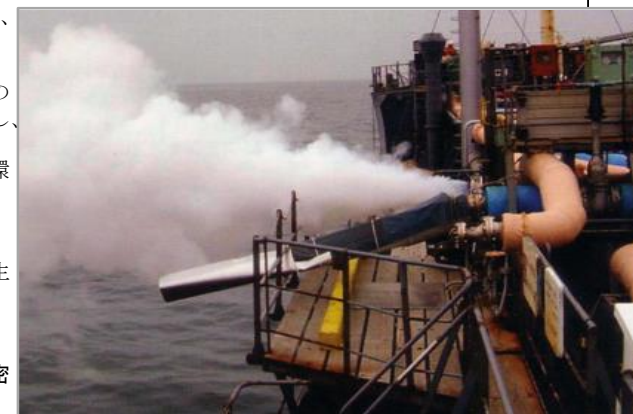
※ 参考資料
 液化エチレンガスタンカーがエチレンガスを洋上で放出してタンクを減圧している状況
